DNA シーケンス トラブルシューティングガイド

はじめに

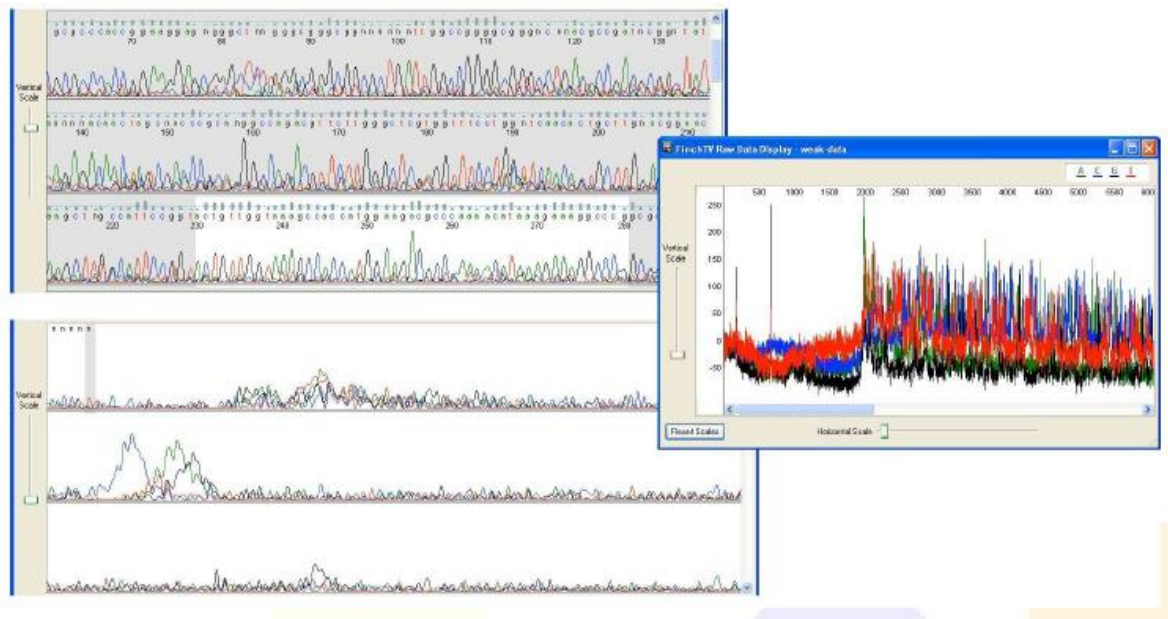
Failed DNA Sequencing Reaction or “Dirty” Sequence

- きれいに分離したピークが見られない。
- Raw data のシグナル強度が 300 より低い。
- S/N 比が 15 以下。
- 配列中に N（未決定塩基）が多くみられる、または、ベースコールされていない。

データが得られていないため、原因の特定は難しいが、一般的な原因として以下のようなものがある。

- DNA テンプレートの濃度不足 - **ご注意**：吸光度による濃度測定では夾雑物も測ってしまい、濃度が高めにでる傾向がある。アガロースゲル電気泳動にて DNA テンプレートの濃度および質を確認いただくことを推奨。
- 間違ったプライマーの使用、もしくはプライマーの入れ忘れ - DNA テンプレートとプライマーが結合できないため、シグナルが得られない。
- DNA テンプレートの精製度が低い - タンパク質や RNA、塩、その他の化学物質の除去が不十分なため、シーケンス反応酵素が阻害されている。

- DNA テンプレート濃度をアガロースゲル電気泳動で確認し、「サンプル調整方法」に記載されたテンプレート量を満たしているか確認する。

- プライマー配列をチェックし、テンプレート配列に対して適切な結合部位が存在するか確認する。
- DNA テンプレートの純度を上げる。
 - 新しい試薬を準備して、サンプル提出の直前にテンプレート調整および希釈を行う。
 - 市販の mini-prep キットを使用して、プラスミド調整を行う。
 - テンプレート調整後にエタノール沈殿を行うことで結果が改善する場合がある。

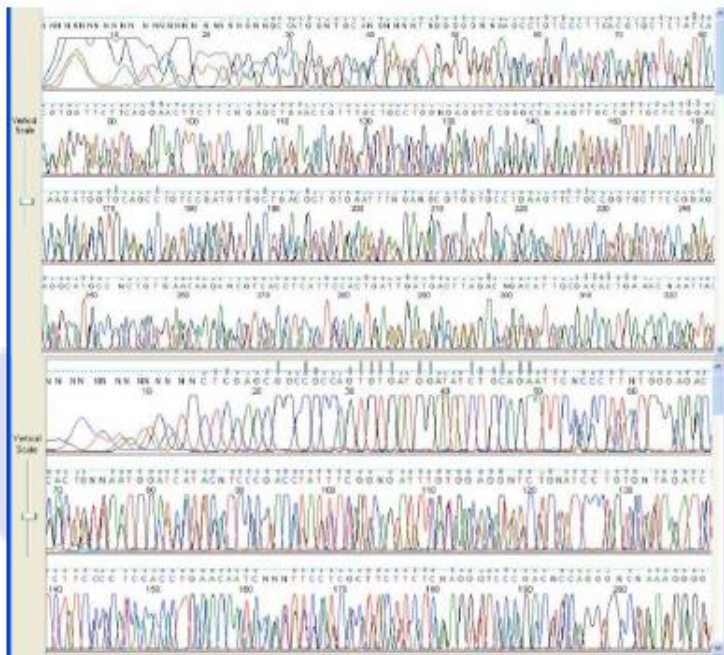
Double Sequence Data

- 複数のピークが同じ高さ、もしくは異なる高さで、お互いに重なり合っている。
- Raw data の示すシグナル強度は十分にあり、弱いシグナルやバックグラウンドノイズと重なっているわけではない。

- クローンコンタミネーション - この場合、シーケンス読み始め部分はきれいな波形を示すが、インサートの挿入部位を過ぎたあたりからピークの重なりが見られる。
- 2 倍体もしくは倍数体生物において、挿入または欠損による遺伝的変異のために PCR テンプレートがヘテロ接合になっている可能性。
- 誤って 2 種類のプライマーが添加された可能性。
- PCR 産物が精製されていない（または精製が不十分）。この場合、除ききれなかった PCR プライマーによるシ

シーケンス反応が起こる可能性がある。

- 目的の領域以外にもプライマーの結合サイトがあり、その領域でもシーケンス反応が起こっている可能性。

- クローンコンタミネーションが疑われる場合は、クローン供給源に戻り、バクテリアを選択培地プレートに塗布し培養を行う。目的のクローンを見つけるために、最大 12 個の良く分離したクローンを選択しシーケンス決定を行う。
- 2 種類の異なるプライマーの添加が疑われる場合、サンプルを再調整する。使用中のシーケンスプライマーがコンタミしている場合には、コンタミしていないプライマーのストック溶液から新たに調整しなおすか、新しくプライマーを再合成する。
- PCR 産物精製のプロトコルと精製に使用したキットや試薬に問題がないか確認する。
- プライマー配列をチェックし、テンプレート配列に対して一か所のみで結合するか確認する。配列がわからない場合は、問題解決のために、異なるシーケンスプライマーに変える必要がある。

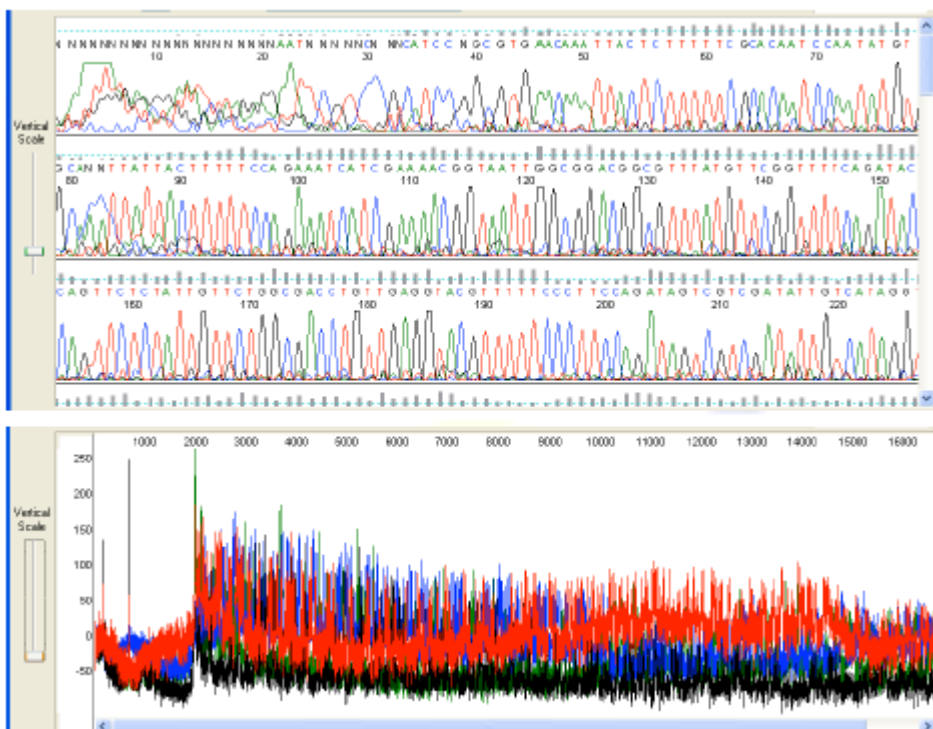
Noisy Background

- メインのシーケンスピークの下に、バックグラウンドのノイズや別の小さなピークが見られる。

- クローンコンタミネーション - この場合、シーケンス読み始め部分はきれいな波形を示すが、インサートの挿入部位を過ぎたあたりからピークの重なりが見られる。
- 2倍体もしくは倍数体生物において、挿入または欠損による遺伝的変異のために PCR テンプレートがヘテロ接合体になっている可能性。
- 誤って2種類のプライマーが添加された可能性。
- PCR産物が精製されていない（または精製が不十分）。この場合、除ききれなかった PCR プライマーによるシーケンス反応が起こる可能性がある。
- 目的の領域以外にもプライマーの結合サイトがあり、その領域でもシーケンス反応が起こっている可能性。

- クローンコンタミネーションが疑われる場合は、クローン供給源に戻り、バクテリアを選択培地プレートに塗布し培養を行う。目的のクローンを見つけるために、最大 12 個の良く分離したクローンを選択しシーケンス決定を行う。
- 2種類の異なるプライマーの添加が疑われる場合、サンプルを再調整する。使用中のシーケンスプライマーがコンタミしている場合には、コンタミしていないプライマーのストック溶液から新たに調整しなおすか、新しくプライマーを再合成する。
- PCR産物精製のプロトコルと精製に使用したキットや試薬に問題がないか確認する。
- プライマー配列をチェックし、テンプレート配列に対して一か所のみで結合するか確認する。配列がわからない場合は、問題解決のために、異なるシーケンスプライマーに変える必要がある。

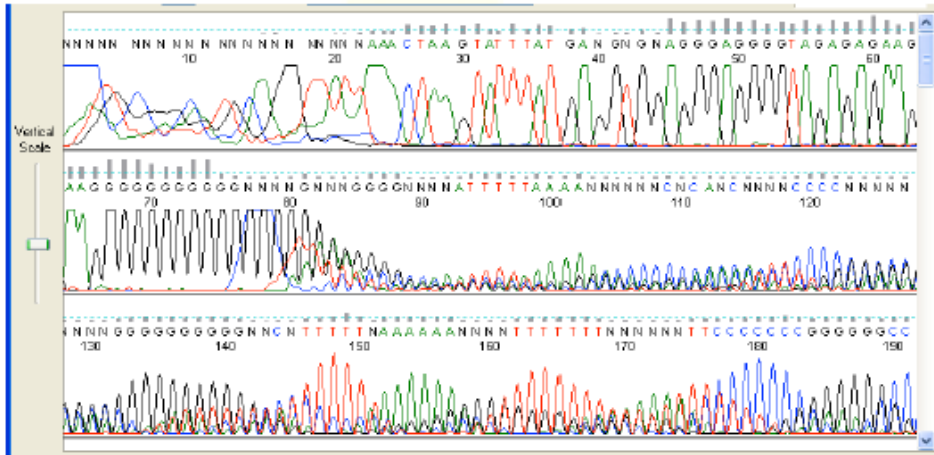
Stuttering after Mononucleotide Stretches

7 塩基以上同じ塩基が連続したあとに、それ以降の塩基の信頼性が低くなる。

- DNA を伸長する際に、ポリメラーゼがスリップしている。サンガー法シーケンシングでは改善が非常に難しい。

- 逆方向から解析する。
- 3' 末端に縮重塩基を持つ poly-mononucleotide プライマー（アンカープライマー）を使用する

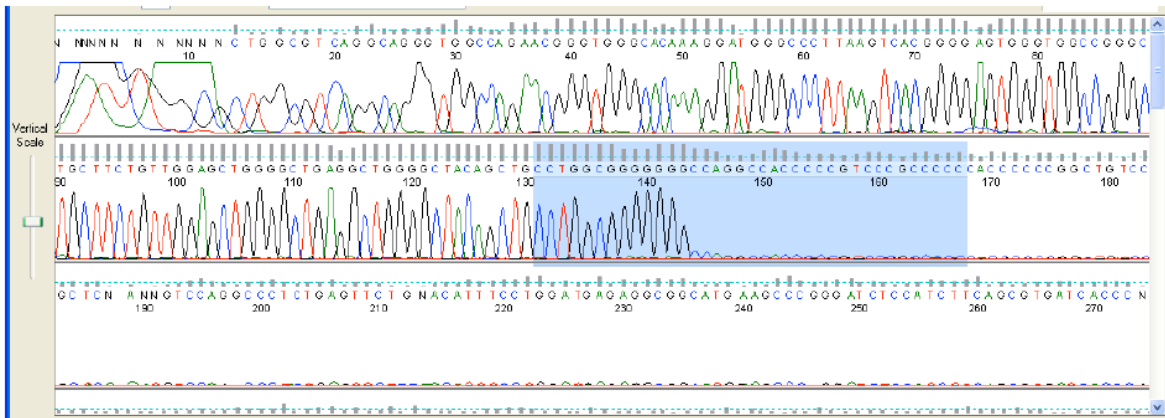
Mid Sequence Stop or Drop-Off

- シーケンスが途中で止まってしまう、または、シグナル強度が急激に低下する。
- ※多くの汎用ベクターにはリンカーに隣接するパルindrome配列があり、シーケンスすると急激なシグナルの低下が見られることがある。これはサンガー法の欠点ですが、弊社のフルサポートサービスでは、特別な試薬を使用することで改善が見られる場合があります。

- DNA テンプレート中の二次構造 (ex. hairpin loops, palindromes)
- GC または GT リッチな領域
- サンプルが siRNA コンストラクトの場合

- 逆方向から解析する。
- サンプルに DMSO を加える。
- 弊社の「フルサポートシーケンス」で【PowerRead】をご指定ください。特に、二次構造を持つテンプレートや siRNA コンストラクトで改善が見られる場合がございます。
(必ずしも改善するわけではございませんので、予めご了承の上、ご依頼ください。)

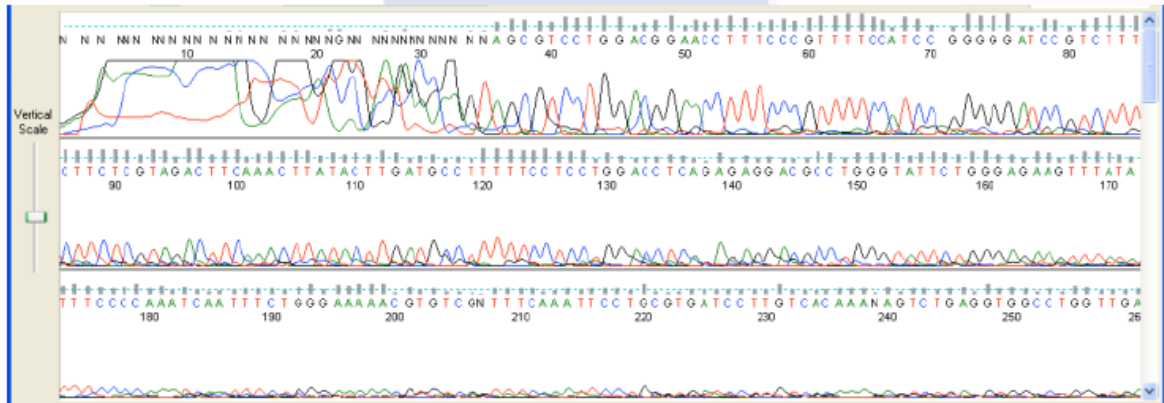
Top-Heavy Sequences

シグナルが徐々に減衰し、途中でなくなる。

- DNA テンプレートまたはプライマーを過剰に添加している。
- GC または GT リッチテンプレート(ex.バイサルファイド処理した DNA)。

- サンプル調整前に、DNA テンプレートとプライマーの濃度を正確に定量する。
- 逆方向からシーケンスする。
- 3' 末端に縮重塩基を持つ poly-mononucleotide プライマー（アンカープライマー）を使用する。

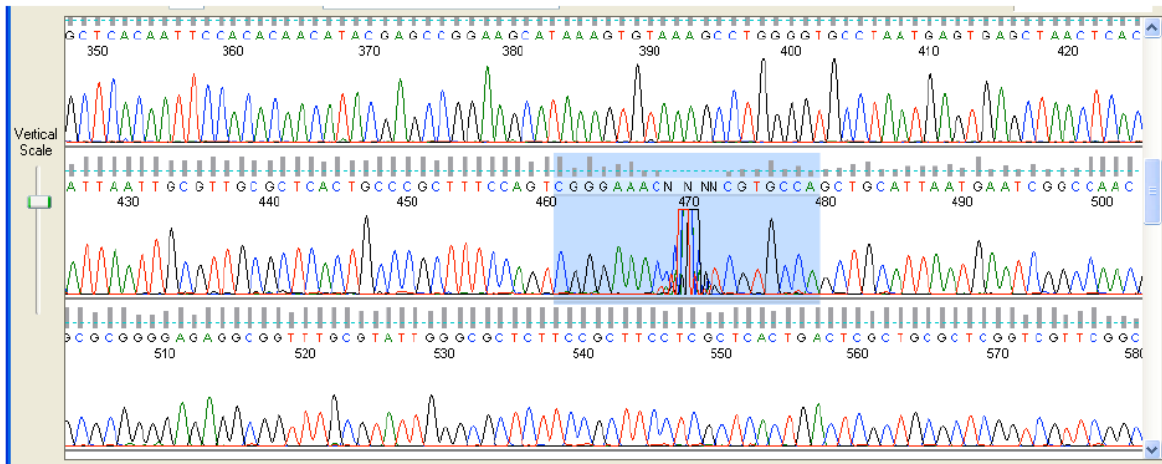
Spikes

複数の色が重なったシャープでシグナル値の高いピーク(スパイク)が波形データ中に現れる。

- スパイクの原因は完全には明らかになっていない。原因の一つとして、不純物やマイクロバブルがカメラ視野を通過するとき光を散乱させる可能性がある。

- スパイクの前後のピークがきれいに出ている領域の配列には影響はない。
※ご希望があれば再解析を実施いたしますので<ユーロフィン カスタマーサポート>までご連絡ください。

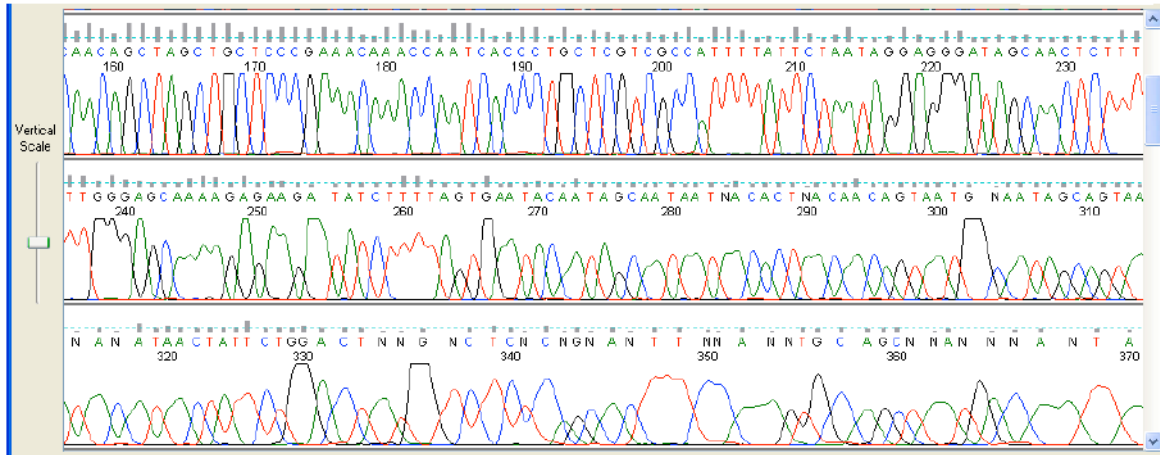
Early Peak Deterioration

早い段階で、ピークが幅広になる、もしくは、形が崩れる。

- DNA 抽出の際に塩や不純物が混入している(特に市販キットを使用しない場合に多い)。

- 市販の脱塩キットを用いて、DNA テンプレートを精製する。

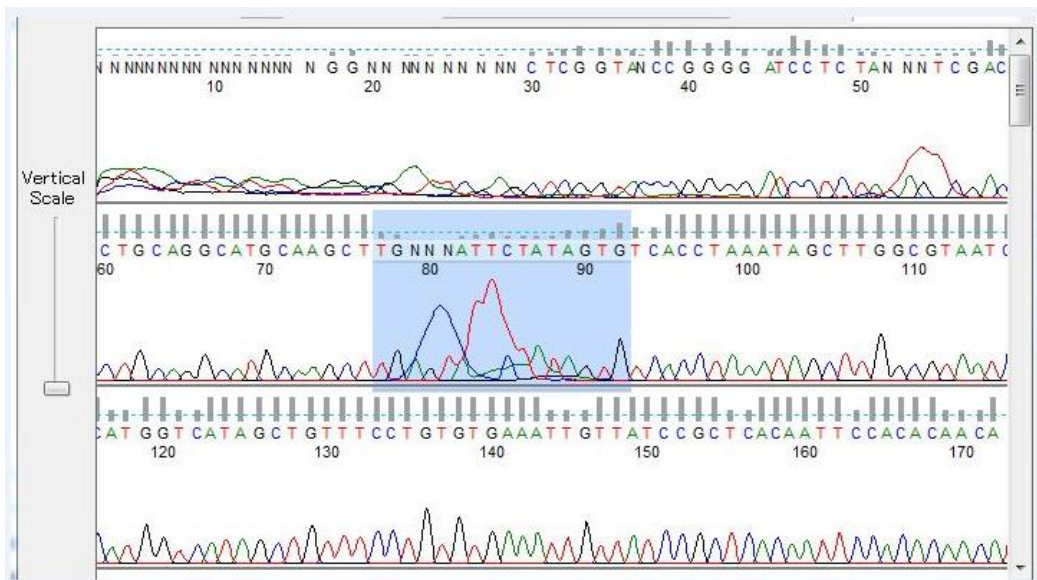
Dye Blobs

40～150 ベースの間で、1つまたは複数の大きな幅の広いピークが現れる。

- 反応が不十分なために、未反応の蛍光標識ヌクレオチドが過剰に残り、精製で完全に除去されなかった。

- DNA テンプレートの量を増やす。
- DNA テンプレートの純度を上げる。
