DNA シーケンス トラブルシューティングガイド

はじめに

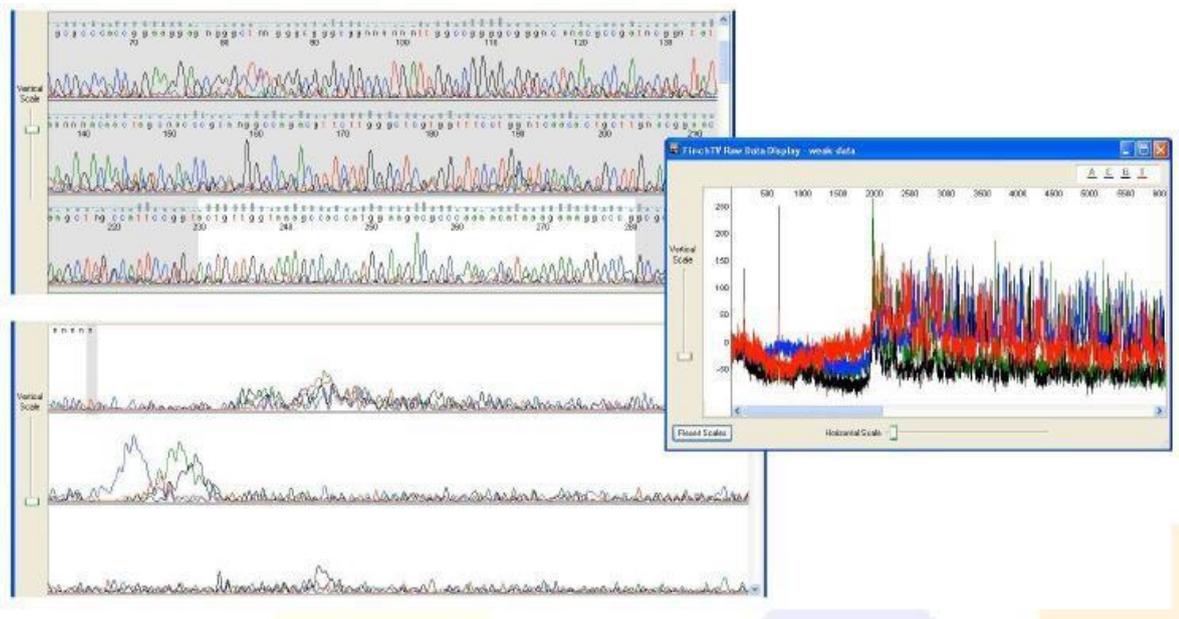
Failed DNA Sequencing Reaction or “Dirty” Sequence

- きれいに分離したピークが見られない。
- Raw data のシグナル強度が 300 より低い。
- S/N 比が 15 以下。
- 配列中に N (未決定塩基) が多くみられる、または、ベースコールされていない。

データが得られていないため、原因の特定は難しいが、一般的な原因として以下のようなものがある。

- DNA テンプレートの濃度不足 - **ご注意**：吸光度による濃度測定では夾雑物も測ってしまい、濃度が高めにでる傾向がある。アガロースゲル電気泳動にて DNA テンプレートの濃度および質を確認いただくことを推奨。
- 間違ったプライマーの使用、もしくはプライマーの入れ忘れ - DNA テンプレートとプライマーが結合できないため、シグナルが得られない。
- DNA テンプレートの精製度が低い - タンパク質や RNA、塩、その他の化学物質の除去が不十分なため、シーケンス反応酵素が阻害されている。

- DNA テンプレート濃度をアガロースゲル電気泳動で確認し、「サンプル調整方法」に記載されたテンプレート量を満たしているか確認する。

- プライマー配列をチェックし、テンプレート配列に対して適切な結合部位が存在するか確認する。
- DNA テンプレートの純度を上げる。
 - 新しい試薬を準備して、サンプル提出の直前にテンプレート調整および希釈を行う。
 - 市販の mini-prep キットを使用して、プラスミド調整を行う。
 - テンプレート調整後にエタノール沈殿を行うことで結果が改善する場合がある。

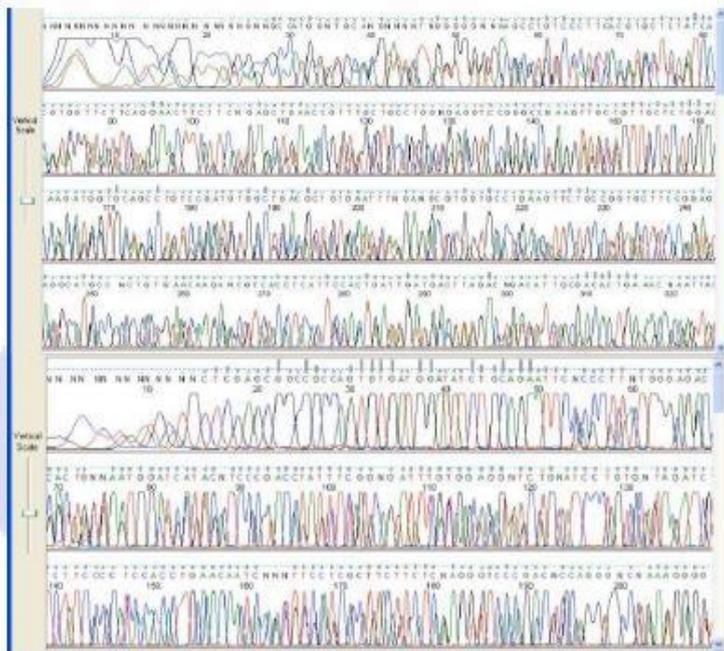
Double Sequence Data

- 複数のピークが同じ高さ、もしくは異なる高さで、お互いに重なり合っている。
- Raw data の示すシグナル強度は十分であり、弱いシグナルやバックグラウンドノイズと重なっているわけではない。

- クローンコンタミネーション - この場合、シーケンス読み始め部分はきれいな波形を示すが、インサートの挿入部位を過ぎたあたりからピークの重なりが見られる。
- 2 倍体もしくは倍数体生物において、挿入または欠損による遺伝的変異のために PCR テンプレートがヘテロ接合になっている可能性。
- 誤って 2 種類のプライマーが添加された可能性。
- PCR 産物が精製されていない（または精製が不十分）。この場合、除ききれなかった PCR プライマーによるシ

一ケンス反応が起こる可能性がある。

- 目的の領域以外にもプライマーの結合サイトがあり、その領域でもシーケンス反応が起こっている可能性。

- クローンコンタミネーションが疑われる場合は、クローン供給源に戻り、バクテリアを選択培地プレートに塗布し培養を行う。目的のクローンを見つけるために、最大 12 個の良く分離したクローンを選択しシーケンス決定を行う。
- 2 種類の異なるプライマーの添加が疑われる場合、サンプルを再調整する。使用中のシーケンスプライマーがコンタミしている場合には、コンタミしていないプライマーのストック溶液から新たに調整しなおすか、新しくプライマーを再合成する。
- PCR 産物精製のプロトコルと精製に使用したキットや試薬に問題がないか確認する。
- プライマー配列をチェックし、テンプレート配列に対して一か所のみで結合するか確認する。配列がわからない場合は、問題解決のために、異なるシーケンスプライマーに変える必要がある。

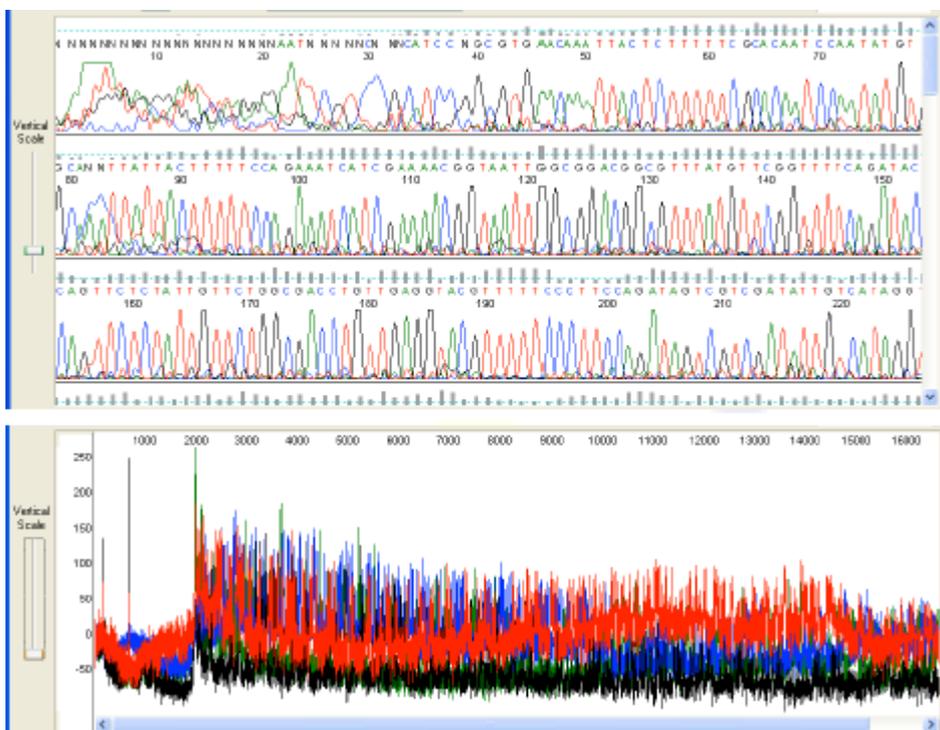
Noisy Background

- メインのシーケンスピークの下に、バックグラウンドのノイズや別の小さなピークが見られる。

- クローンコンタミネーション - この場合、シーケンス読み始め部分はきれいな波形を示すが、インサートの挿入部位を過ぎたあたりからピークの重なりが見られる。
- 2 倍体もしくは倍数体生物において、挿入または欠損による遺伝的変異のために PCR テンプレートがヘテロ接合体になっている可能性。
- 誤って 2 種類のプライマーが添加された可能性。
- PCR 産物が精製されていない（または精製が不十分）。この場合、除ききれなかった PCR プライマーによるシーケンス反応が起こる可能性がある。
- 目的の領域以外にもプライマーの結合サイトがあり、その領域でもシーケンス反応が起こっている可能性。

- クローンコンタミネーションが疑われる場合は、クローン供給源に戻り、バクテリアを選択培地プレートに塗布し培養を行う。目的のクローンを見つけるために、最大 12 個の良く分離したクローンを選択しシーケンス決定を行う。
- 2 種類の異なるプライマーの添加が疑われる場合、サンプルを再調整する。使用中のシーケンスプライマーがコンタミしている場合には、コンタミしていないプライマーのストック溶液から新たに調整しなおすか、新しくプライマーを再合成する。
- PCR 産物精製のプロトコルと精製に使用したキットや試薬に問題がないか確認する。
- プライマー配列をチェックし、テンプレート配列に対して一か所のみで結合するか確認する。配列がわからない場合は、問題解決のために、異なるシーケンスプライマーに変える必要がある。

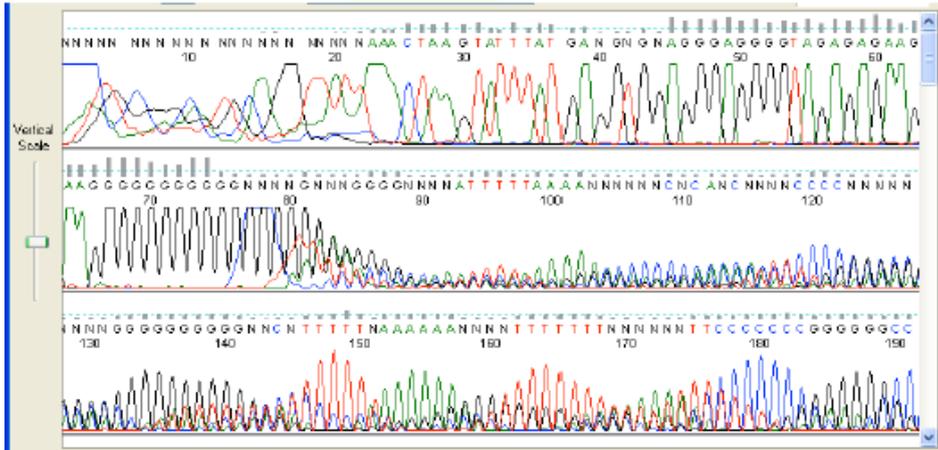
Stuttering after Mononucleotide Stretches

7 塩基以上同じ塩基が連続したあとに、それ以降の塩基の信頼性が低くなる。

- DNA を伸長する際に、ポリメラーゼがスリップしている。サンガー法シーケンシングでは改善が非常に難しい。

- 逆方向から解析する。
- 3' 末端に縮重塩基を持つ poly-mononucleotide プライマー（アンカープライマー）を使用する

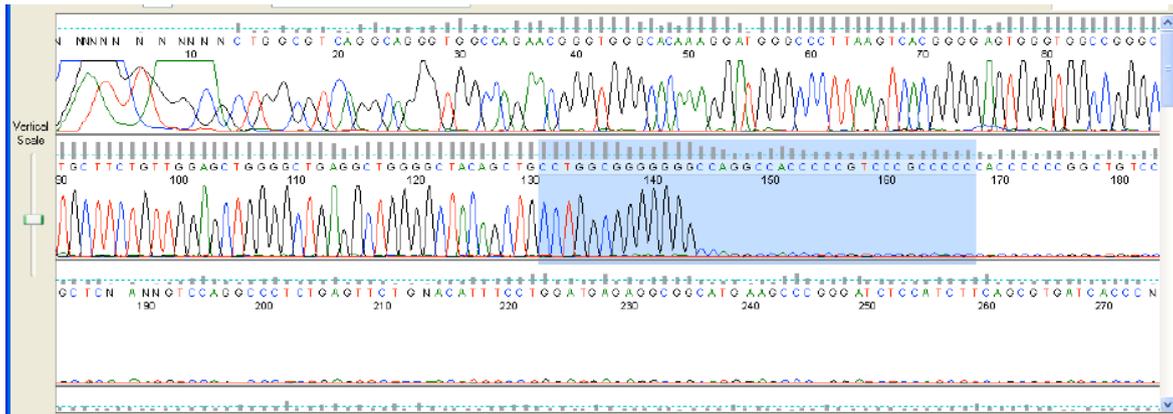
Mid Sequence Stop or Drop-Off

- シーケンスが途中で止まってしまう、または、シグナル強度が急激に低下する。

※多くの汎用ベクターにはリンカーに隣接するパルンドローム配列があり、シーケンスすると急激なシグナルの低下が見られることがある。これはサンガー法の欠点ですが、弊社のフルサポートサービスでは、特別な試薬を使用することで改善が見られる場合があります。

- DNA テンプレート中の二次構造 (ex. hairpin loops, palindromes)
- GC または GT リッチな領域
- サンプルが siRNA コンストラクトの場合

- 逆方向から解析する。
- サンプルに DMSO を加える。
- 弊社の「フルサポートシーケンス」で【PowerRead】をご指定ください。特に、二次構造を持つテンプレートや siRNA コンストラクトで改善が見られる場合がございます。

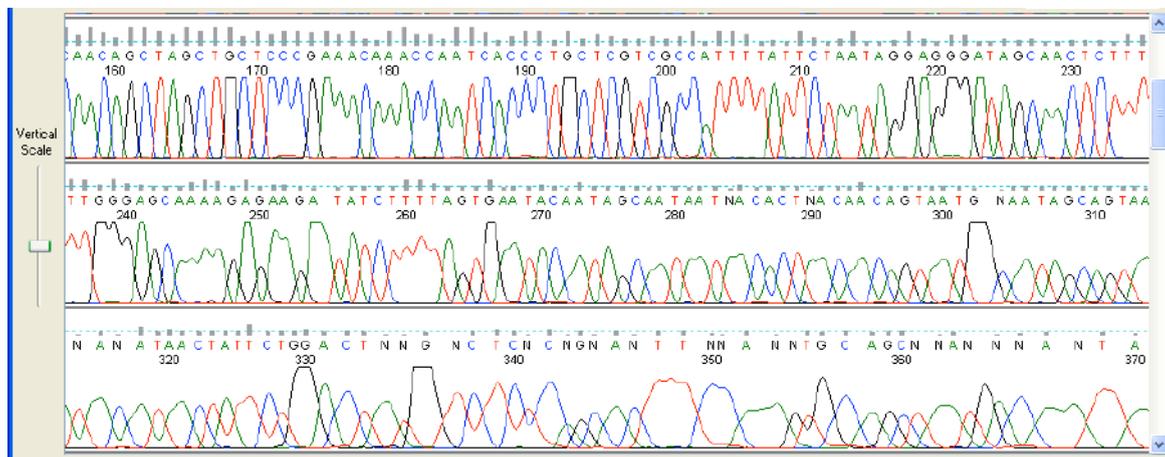
Early Peak Deterioration

早い段階で、ピークが幅広になる、もしくは、形が崩れる。

- DNA 抽出の際に塩や不純物が混入している(特に市販キットを使用しない場合に多い)。

- 市販の脱塩キットを用いて、DNA テンプレートを精製する。

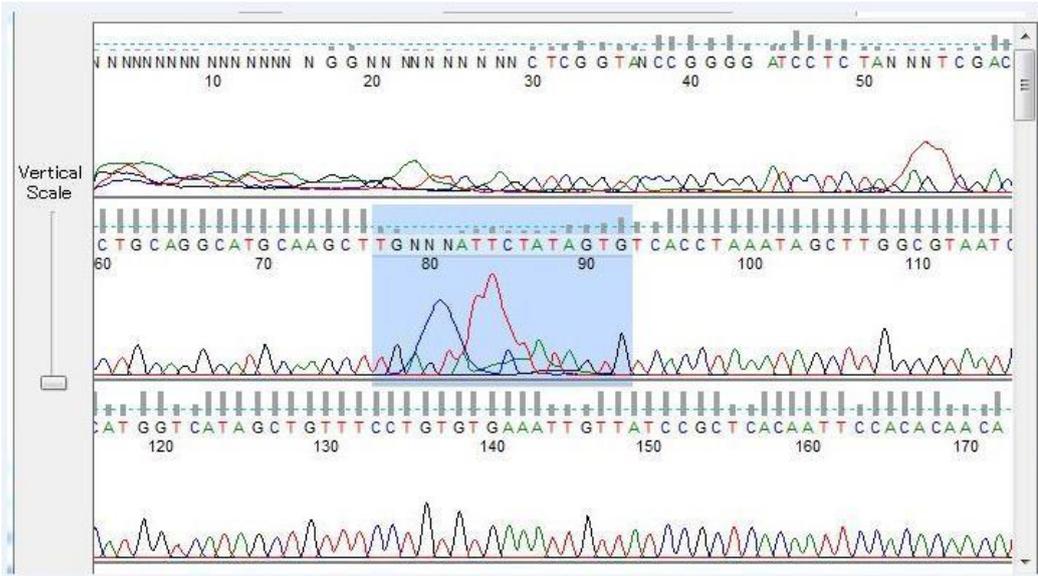
Dye Blobs

40～150 ベースの間で、1つまたは複数の大きな幅の広いピークが現れる。

- 反応が不十分なために、未反応の蛍光標識ヌクレオチドが過剰に残り、精製で完全に除去されなかった。

- DNA テンプレートの量を増やす。
- DNA テンプレートの純度を上げる。
